PRÜFZEUGNIS

PZ-Hoch-190157

zum Nachweis des Brandverhaltens nach DIN 4102, Teil 1

Antragsteller	ETTLIN Spinnerei und Weberei Produktions GmbH & Co. KG Pforzheimer Straße 202 D – 76275 Ettlingen
Art des Prüfmaterials	schwarzes Gewebe aus Polyester und PVDF
Bezeichnung des Prüfmaterials	„ETTLIN Decolux® 2506 Architekturgewebe“
Probenahme	durch den Antragsteller
Inhalt des Antrags	Prüfung auf Entflammbarkeit zur Einreihung in die Baustoffklasse B1 "schwerentflammbar" nach DIN 4102, Teil 1
Geltungsdauer des Prüfzeugnisses	31.01.2024
Ergebnis	Das geprüfte Produkt erfüllt freihängend oder im Abstand größer 40 mm zu gleichen oder anderen flächigen Baustoffen, die Anforderungen der Baustoffklasse B1 für schwerentflammbare Baustoffe nach DIN 4102, Teil 1 (Mai 1998).

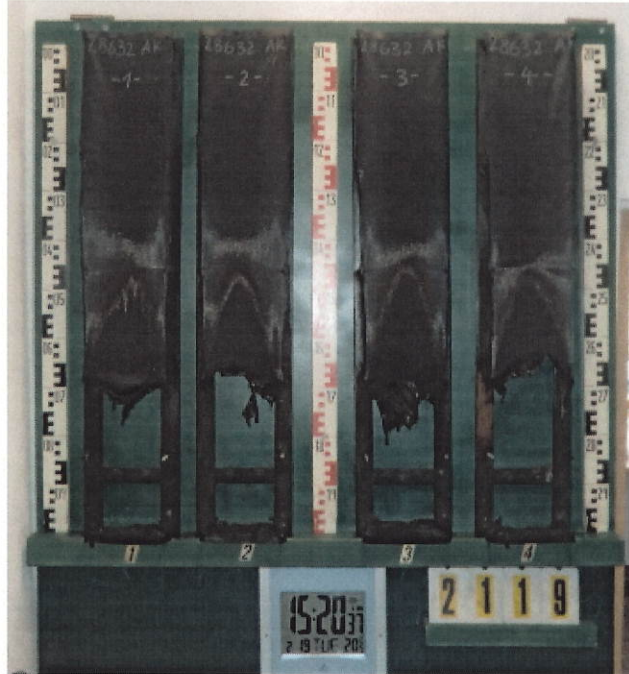
Brandschachtprüfung #2119

#2119, PN28632: ETTLIN, "ETTLIN Decolux 2506...", A+K
max. Rauchttemperatur: 127°C, Rauch-Integral: 1%min
Restlänge: 66 cm

Zeilen Nr.	Messwert-Art	Messwert für Probekörper					Dimension
	Versuchs-Nr.	#2119	#2120	#2121	---	---	
Beflam- mung	Seite Richtung	Seite A Kette	Seite B Kette	Seite B Schuss	---	---	
1	Mittlere Restlänge	66	61	67	---	---	cm
2	Max. mittlere Rauchgastemperatur	127	126	120	---	---	°C
3	Rauchdichte	1	2	1	---	---	%min
4	Bemerkungen: -keine-

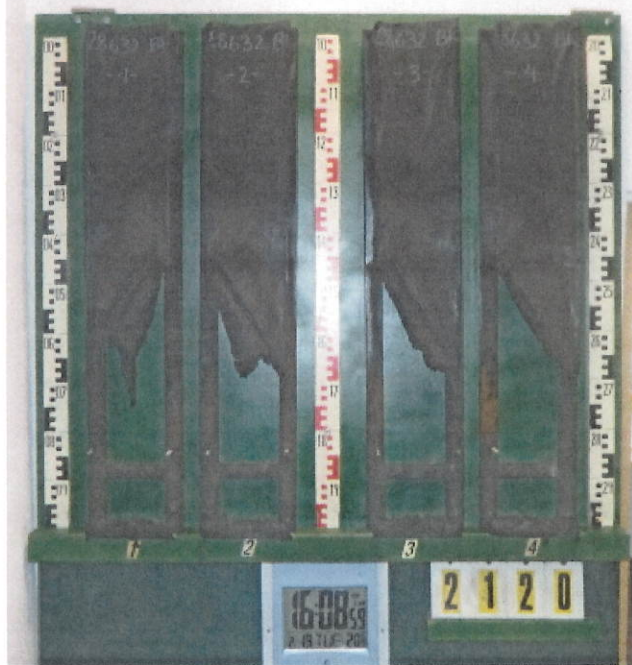
Brandschachtprüfung #2120

#2120, PN28632: ETTLIN, "ETTLIN Decolux 2506...", B+K
max. Rauchttemperatur: 126°C, Rauch-Integral: 2%/min
Restlänge: 61 cm

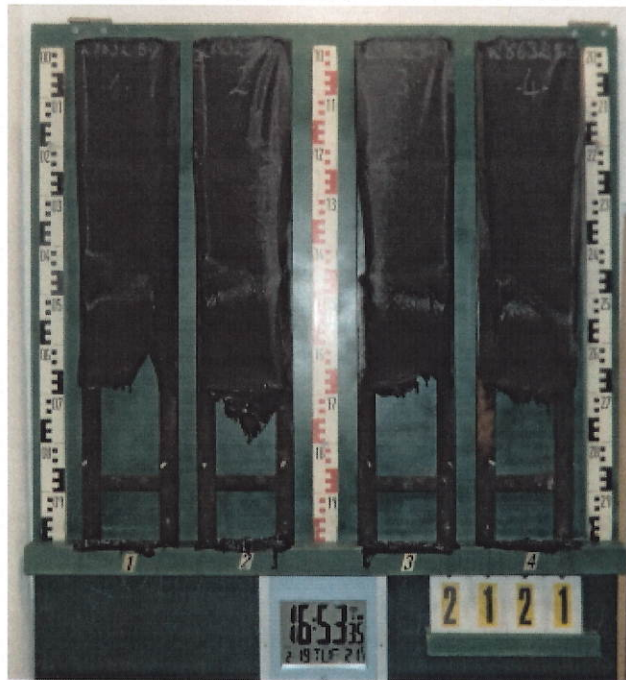
Brandschachtprüfung #2121

#2121, PN28632: ETTLIN, "ETTLIN Decolux 2506...", B+S
max. Rauchtemperatur: 120°C, Rauch-Integral: 1%/min
Restlänge: 67 cm
